Ortotopik kalp nakli olan bir hastada elektrokardiyografi

Electrocardiography in a patient with orthotopic cardiac transplantation

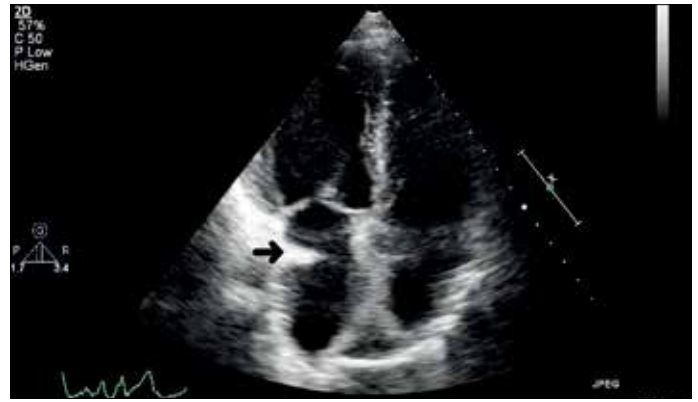
Şekil 2. Ekokardiyografide atriyal anastomoz hattına bağlı kum saati görünümü

Son 2 aydır devam eden dispne ve alt ekstremitte ödemi ile kliniğimize başvuran 12 yaşındaki erkek hastada ekokardiyografide "Noncompaction" kardiyomiyopati saptandı. Uygun medikal tedaviye rağmen ileri evre kalp yetersizliğine bağlı dekompanseasyon bulguları devam etmesi üzerine ortotopik kalp nakli yapıldı. Taburculuk sonrası sorunu olmayan hastanın 9 ay sonraki kontrolünde fizik muayenesi ve laboratuvar incelemelerinde patolojik bulgu izlenmedi. Ekokardiyografide sol ventrikül fonksiyonları normaldi, ancak parasternal ve apikal dört boşluk

görüntülerde atriyal anastomoz hattına bağlı kum saati görünümü vardı (Şekil 1, Video 1, 2). Elektrokardiyografide daha önceki kontrollerinde olmayan bir ritm bozukluğu gözlemlendi (Şekil 2).
