Protez kapak trombüsü

Dr.Murat İkizler, Dr. Sadettin Dernek, Dr. Bülent Görenek*
Osmangazi Üniversitesi, Tıp Fakültesi Göğüs-Kalp ve Damar Cerrahisi Anabilim Dalı ve
Kardiyoloji Anabilim Dalı*, Eskişehir

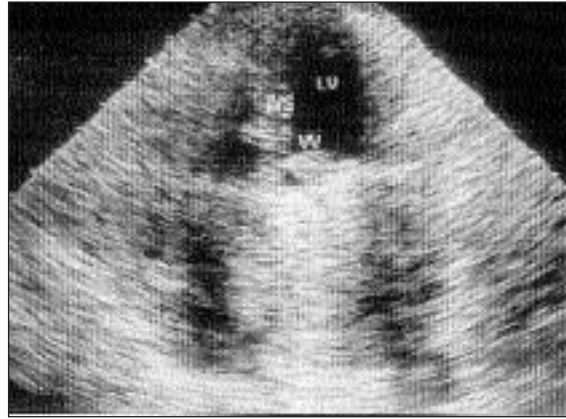
Hasta nefes darlığı ve mekanik kapak sesini duyamaması şikayetleri ile daha sonra Fakültemizin kardiyoloji kliniğine başvurmuş olup yapılan ekokardiyografik incelemede protez kapak içinde ve sol atriyumda trombüs ile uyumlu olabilecek kitle imajı saptanmıştır (Şekil 1). Kitlenin protez kapak içinden sol ventrikül kavitesine doğru sarktığı dikkati çekmiş ve acil Kalp ve Damar Cerrahisi konsültasyonu istenmiş.

Şekil 1: Transtorasik apikal modifiye 4 boşluk görünümünde mitral pozisyonundaki protez kapakta hareketli trombüs (Çift beyaz ok).

Kalp ve Damar Cerrahisi Kliniği tarafından konsülte edilerek acil re-MVR operasyonu önerilen hasta aynı gün operasyona alınmıştır. Hastaya medyan sternotomi ile yaklaşılmış; eski operasyona ait mediastinal ve perikardiyal adezyonlar açılarak standart kanülasyon uygulanmıştır. Sol atrium açıldığında, sol atrium arka-yan duvarından köken alarak protez kapağa uzanan ve kapak içinden de sol ventrikül kavitesine ilerleyen trombüs saptanmıştır (Şekil 2, 3). Atrium ve ventrikül içindeki trombüs materyalleri tamamen temizlenmiş, protez kapağın trombüs tarafından ileri derecede infiltrate edilmesi nedeni ile re-replasmana karar verilmiştir. İlk operasyonda anterior ve posterior lifletin korunduğu saptanmıştır. Eski protez kapak anterior liflet de temizlenerek eksize edilmiş, yerine 27 nolu Sorin biliflet kapak posterior liflet korunarak replase edilmiştir. Hasta sorunsuz şekilde ekstrakorporal dolmaşımından ayrılmış olup halen iyi klinik seyir izler halde Kalp ve Damar Cerrahisi servisinde taburcu edilmeyi beklemektedir (24.05.2001).

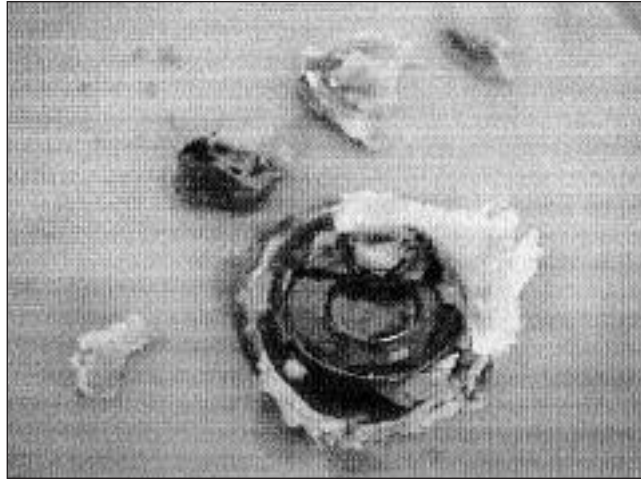
Şekil 2-b) (ön yüz): Mekanik kapağın atrium tarafından kalan yüzüdür. Kapak orifisi içinde yer alan trombus materyalleri açıkça izlenmektedir.
